平成 29 年 1 月 13 日
国土交通省国土技術政策総合研究所
国立研究開発法人建築研究所

平成 28 年（2016 年）12 月 22 日に発生した 新潟県糸魚川市における大規模火災に係る現地調査報告（速報）

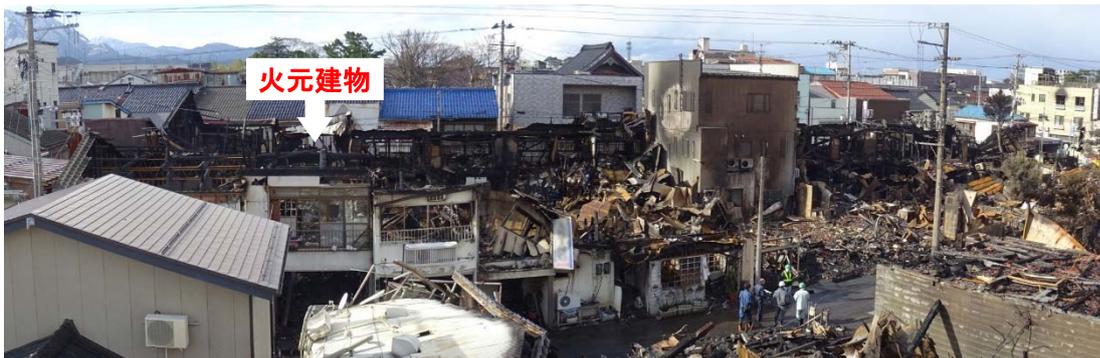
火元建物は仲道線（広小路通り）に面しており、火元建物近くでは、延焼した仲道線沿道の建物の外壁は残っているものの（写真 5.2.1）、背後は完全に燃え落ちるとともに、さらに背後の建物へ延焼拡大している（写真 5.2.2）。また、火元建物付近においては仲道線（道路台帳では幅員 7.5m 前後）西側の街区への延焼は見られない。

写真 5.2.2 火元建物背面の様子

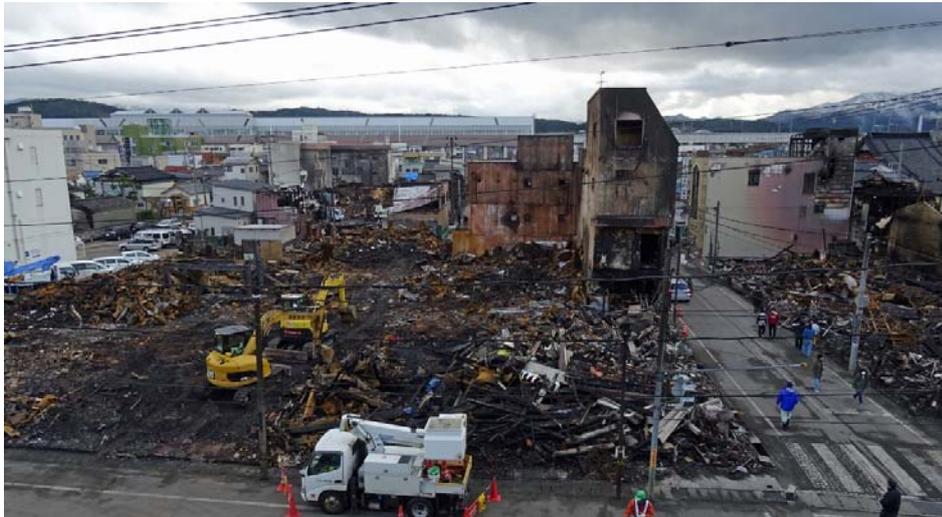
火元建物から約 90m 以北の仲町通線を越えたあたりから、仲道線西側の街区へ延焼が及ぶとともに（写真 5.2.3、写真 5.2.4）、東側への延焼が拡大している（写真 5.2.5、写真 5.2.6）。また、県道西中・糸魚川線（道路台帳では 10m 程度の幅員）北側の街区へも延焼が拡大している（写真 5.2.6）。

写真 5.2.5 県道西中・糸魚川線以南の焼損状況（写真右側は仲道線。全焼建物が多く見られる）

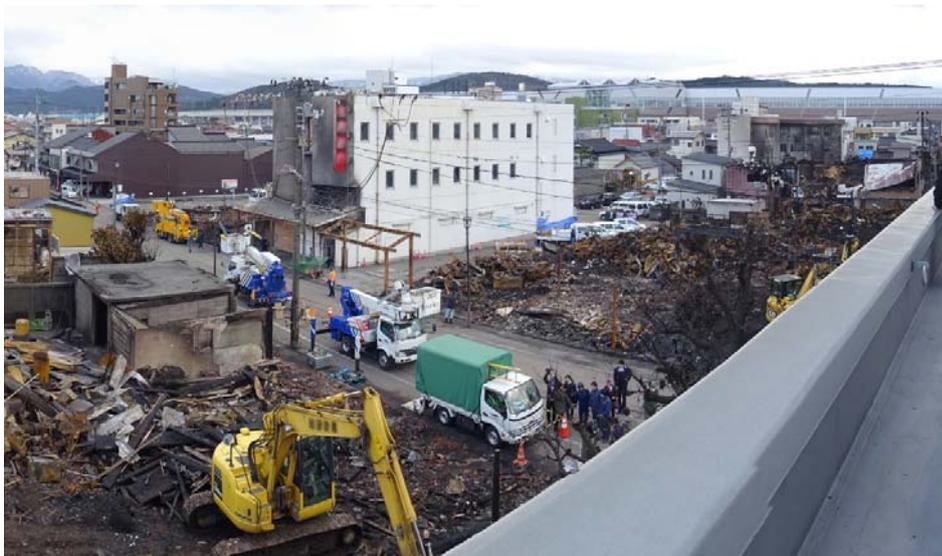
写真 5.2.6 県道西中・糸魚川線の北側及び南側の焼損状況（写真左前が北側。全焼建物が多く見られる）

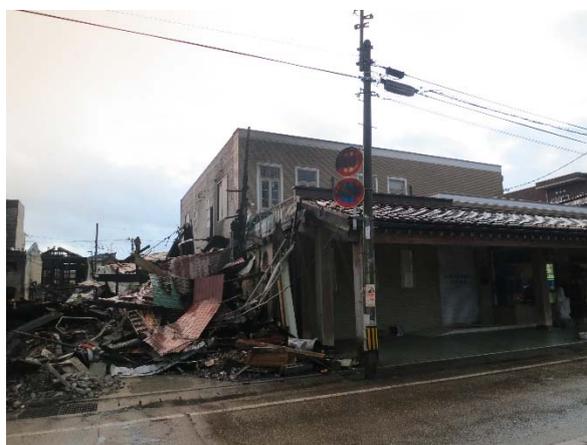
県道西中・糸魚川線を挟んだ北側の区画が先に燃えていたとのことであったが、正面雁木の焼損がないことから、北側からの受熱は小さかったものと考えられる。一方で外壁の加熱痕の状況からは、主に東側の隣接建物から加熱を受けており、東側開口部の窓ガラスにひび割れを生じていたが、屋内への延焼は生じていなかった。鋼板屋根であるが、火の粉により、雨漏りを生じるほどの穴が4か所生じていたとのことであった。

写真 5.3.4.1 東側外観 (右上の建物)
(加熱痕が見られる)

写真 5.3.4.2 北側(県道西中・糸魚川線)外観
(正面に雁木あり)

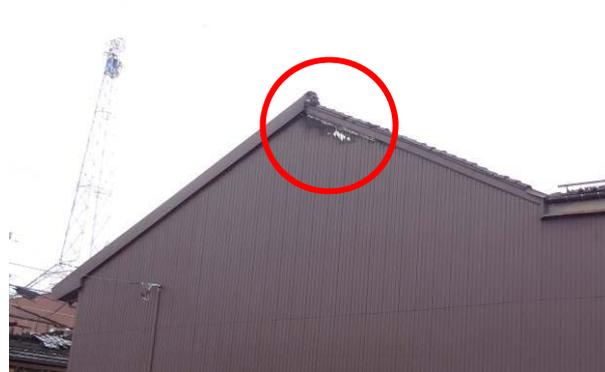
県道西中・糸魚川線（本町通り）の南側に面し、焼損区域の東端に位置する木造2階建ての商店である。正面（北面）には雁木が設けられており、西妻面の外壁はトタンが張られている（写真 5.3.6.1）。建物西側は駐車場になっており、この駐車場及び道路を挟んだ西側の街区からは約 16m（国土地理院が 2009 年に撮影した空中写真による）隔てられている。西面外壁には外部からの火熱による目立った損傷は認められないが、飛び火によると見られる屋根からの焼損があり、棟木近くに局所的な変色が確認できる（写真 5.3.6.2 の赤丸）。

写真 5.3.6.2 西妻面の様子

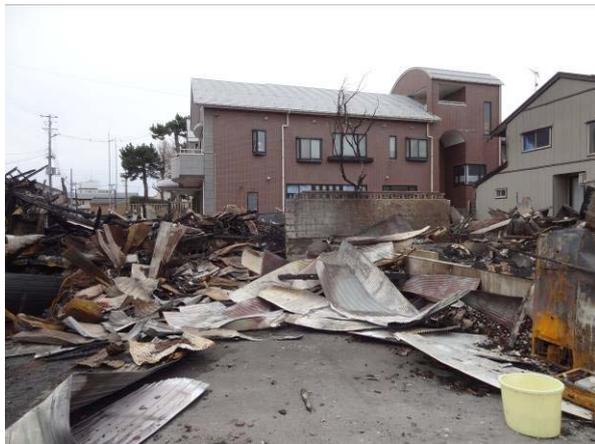
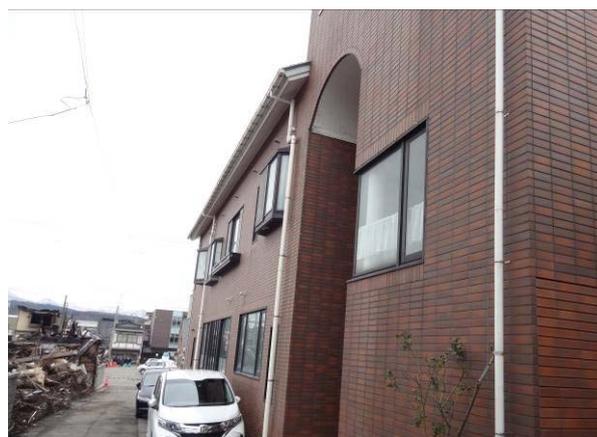
2階建て外壁タイル張の診療所であり、焼損区域の西端に位置する。この建物の東側の道路を挟む反対側（東側）には全焼した建物がある。隣棟間隔は最短部で 4.5m 程度（現地実測による）であるが、東面の外壁に目立った損傷は確認できない。南面は火災区域には直接面しておらず、

南面外壁の火災による損傷は確認できない。

写真 5.3.7.1 東から見た外観

写真 5.3.7.2 東側道路の様子

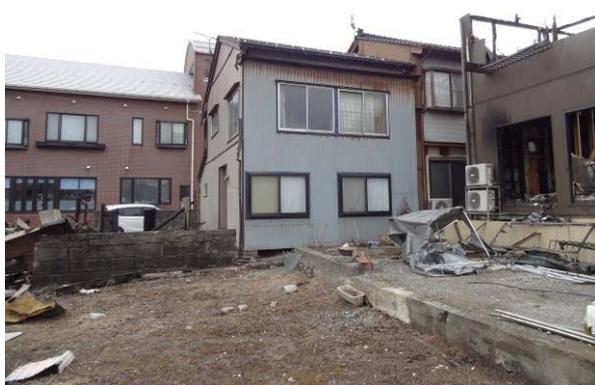
木造2階建て戸建住宅であり、南面の外壁はサイディングボード張、東面の外壁はトタン張である。南面及び東面の2階開口部の破損（写真 5.3.8.1 は損傷した開口部の応急修理をした後である）及び南東角の雨樋縦管の熔融などが見られるが、建物内部への火災の侵入はなかった。南側は隣家の駐車スペースであり、火災当時、車は無かったとのことである。また、東側には建物の痕跡はなく、空地であったことがわかる（写真 5.3.8.1 の手前側）。

写真 5.3.8.1 南東から見た外観

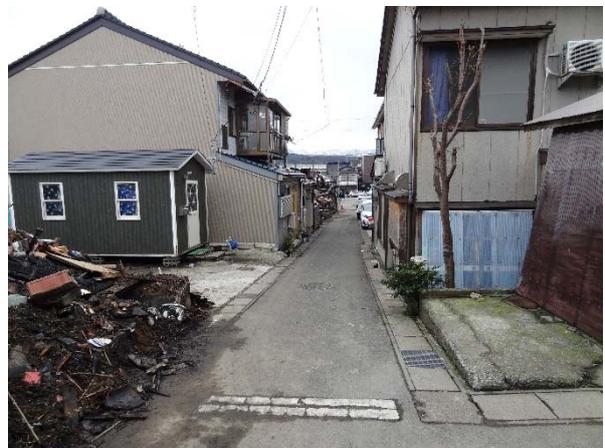
木造2階建ての戸建住宅である。東面の外壁には比較的大きな開口部が設けられており、東側の敷地には近接して木造の焼損建物（図 5.3.9.1 中の a）の一部が残っているが、建物⑨には外観の損傷及び内部への火災の侵入は認められない（写真 5.3.9.1）。建物⑨北側外壁面には開口部は無く、その前面の北側敷地には小さな小屋（図 5.3.9.1 中の c）が設置されているが、この小屋にも火災の影響は確認できない（写真 5.3.9.3～4）。

写真 5.3.9.3 建物⑧及び建物⑨西側道路の様子

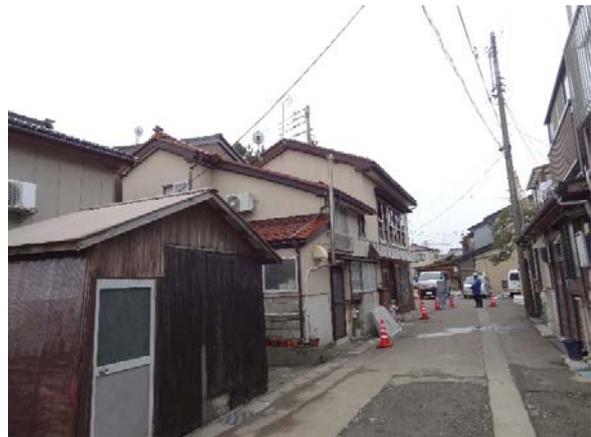
れる。室内の目立った焼損、北側開口部に煤の付着や火炎噴出の跡は確認できない(写真 5.3.10.1)。北側道路(浜町通線)を挟んで対面する壁面への火災の影響も認められない(写真 5.3.10.2)。

写真 5.3.10.2 東妻面と北側道路の様子

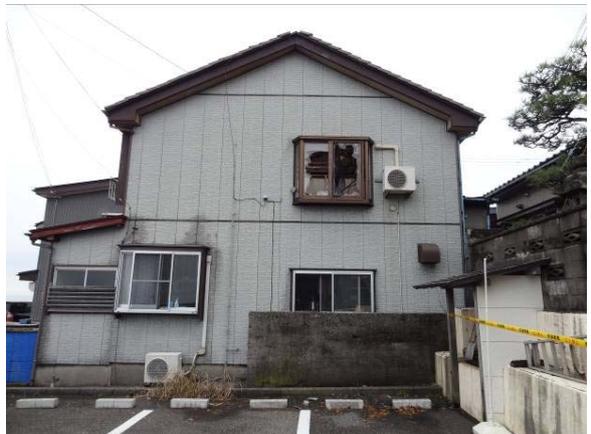
焼損区域の北西端に位置する木造2階建ての戸建住宅である(写真 5.3.11.1)。隣接する周囲の建物に火災による損傷は認められず、飛び火によって延焼したと見られる。飛び火から小屋裏で拡大した火災によると見られる屋根の損傷が確認できる(写真 5.3.11.3)ほか、火災によるものかは不明であるが、2階開口部の破損が確認できる(写真 5.3.11.2)。東側及び南側に近接して隣接建物があるが、火災の影響は確認できない。西側は広い駐車場で北側は国道8号である。

写真 5.3.11.2 西外壁面

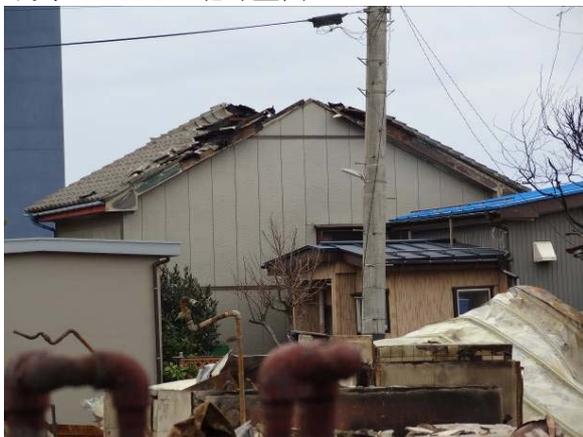
写真 5.3.11.3 飛び火によるとみられる屋根の損傷(南東側から)

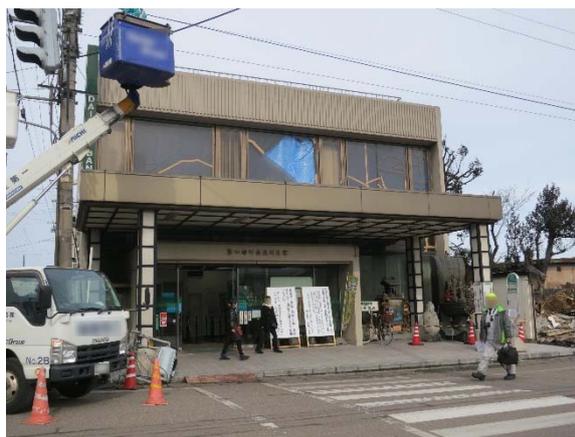
県道西中・糸魚川線（本町通り）と銀行西線の交差点に面する角地に建っている RC 造 2 階建ての建物である。東側では、火災による加熱によって外壁の塗装が剥がれ落ち、焼け焦げた痕を確認できる（写真 5.3.12.1）。1, 2 階の開口部には網入りガラスが使用されていたが、いずれの階でもひび割れが発生しており、2 階のガラスの一部は脱落している。南側では、東側とは異なり、ポーチ部分を含めて 1 階に目立った被害は見られなかった。ただし、普通ガラスを使用した 2 階の窓ガラスはひび割れ、一部で脱落している（写真 5.3.12.2）。なお、西側及び北側では被害が見られなかった。また、屋上には、シート防水層に穴が開いた箇所が多数残されており、多数の火の粉が飛散してきていたものと考えられる（写真 5.3.12.3）。

写真 5.3.12.2 南側の様子

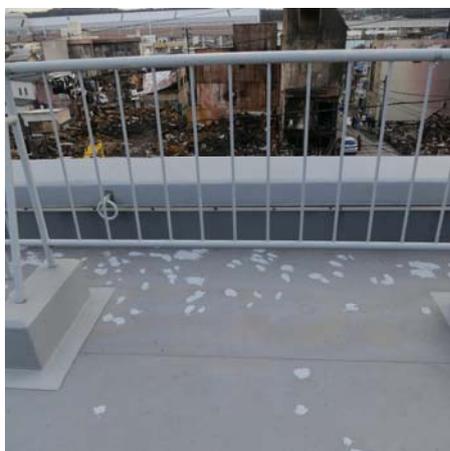
写真 5.3.12.3 屋上パラペット付近の様子

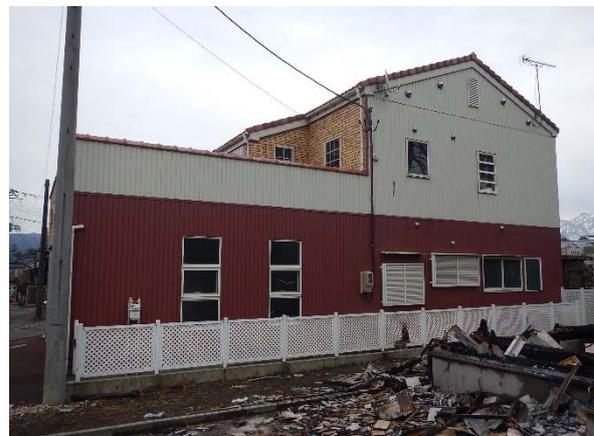
が、いずれもガラスの脱落は見られなかった。外壁の損傷は東側、西側（写真 5.3.13.4）、玄関のある北側（写真 5.3.13.5）ともに見られなかった。なお、樹脂製の柵については、西側で一部溶融しているものが見られた。

写真 5.3.13.4 戸建住宅西側の状況

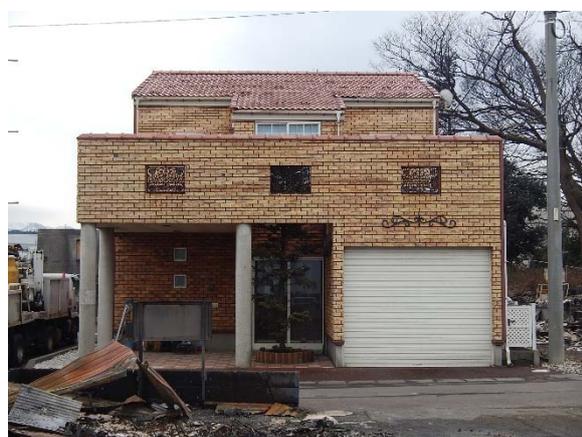
写真 5.3.13.5 戸建住宅北側の状況

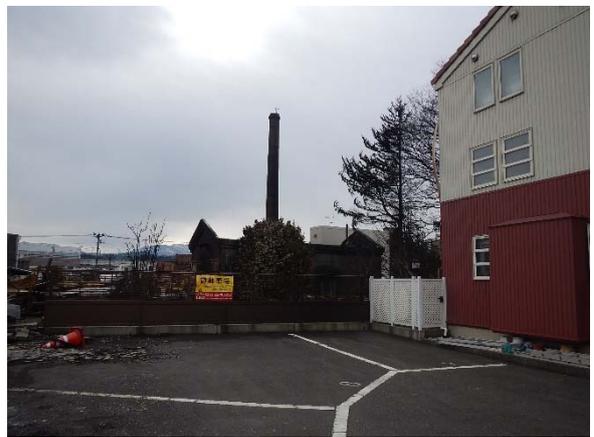
住宅南側は酒造会社の敷地と隣接しているが、酒造会社側の敷地は植栽のある庭になっており、住宅と酒造会社建物との隣棟間隔は現地での実測で少なくとも 10m 以上と推定された。また、住宅東側には貸駐車場があり（写真 5.3.13.6）、東側に隣接していた全焼建物（住宅）の外壁とは 10m 以上離れていた。また西側の隣棟間隔は 3m、北側については 5m 以上と推定された。

写真 5.3.13.6 戸建住宅東側の駐車場

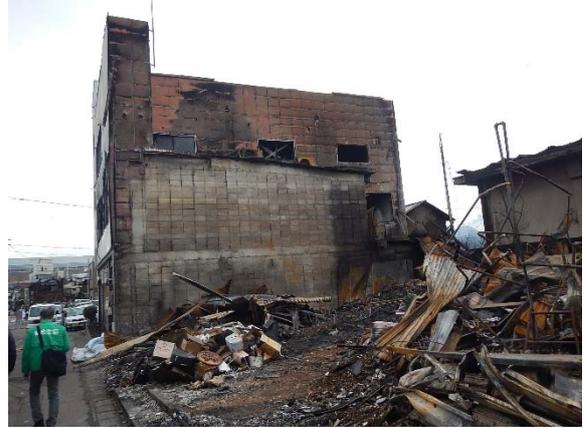
鉄骨造 3 階建ての建物である (写真 5.3.14.1)。2 階のすべての窓ガラスが階段室を除いて脱落し、3 階の窓ガラスは北側と東側において脱落していた。当時建物付近にいた事務所関係者によると、建物北側 (写真 5.3.14.2) から開口部を通じて延焼したとのことであった。

写真 5.3.14.2 事務所建物北側の状況

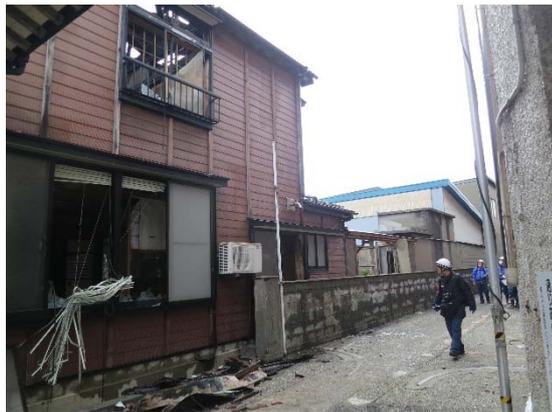
県道西中・糸魚川線 (本町通り) の北側に建つ RC 造 3 階建ての建物である。焼損区域に面した西側では、外壁塗装の焦げや開口部のひび割れ、もしくは屋外配管の熔融などの目立った被害は見られなかった (写真 5.3.15.1)。一方で、道路を挟んで本建物の西側に位置する建物においては、屋根は燃え抜けているものの、外壁は自立した状態で残っており、開口部上方の外壁に焼け焦げた痕等は見られない (写真 5.3.15.2)。なお、国土地理院が 2009 年に撮影した空中写真によると、これらの建物の隣棟間隔は約 7m となっている。

写真 5.3.15.2 西側の建物の様子
