中能生小学校 位置図

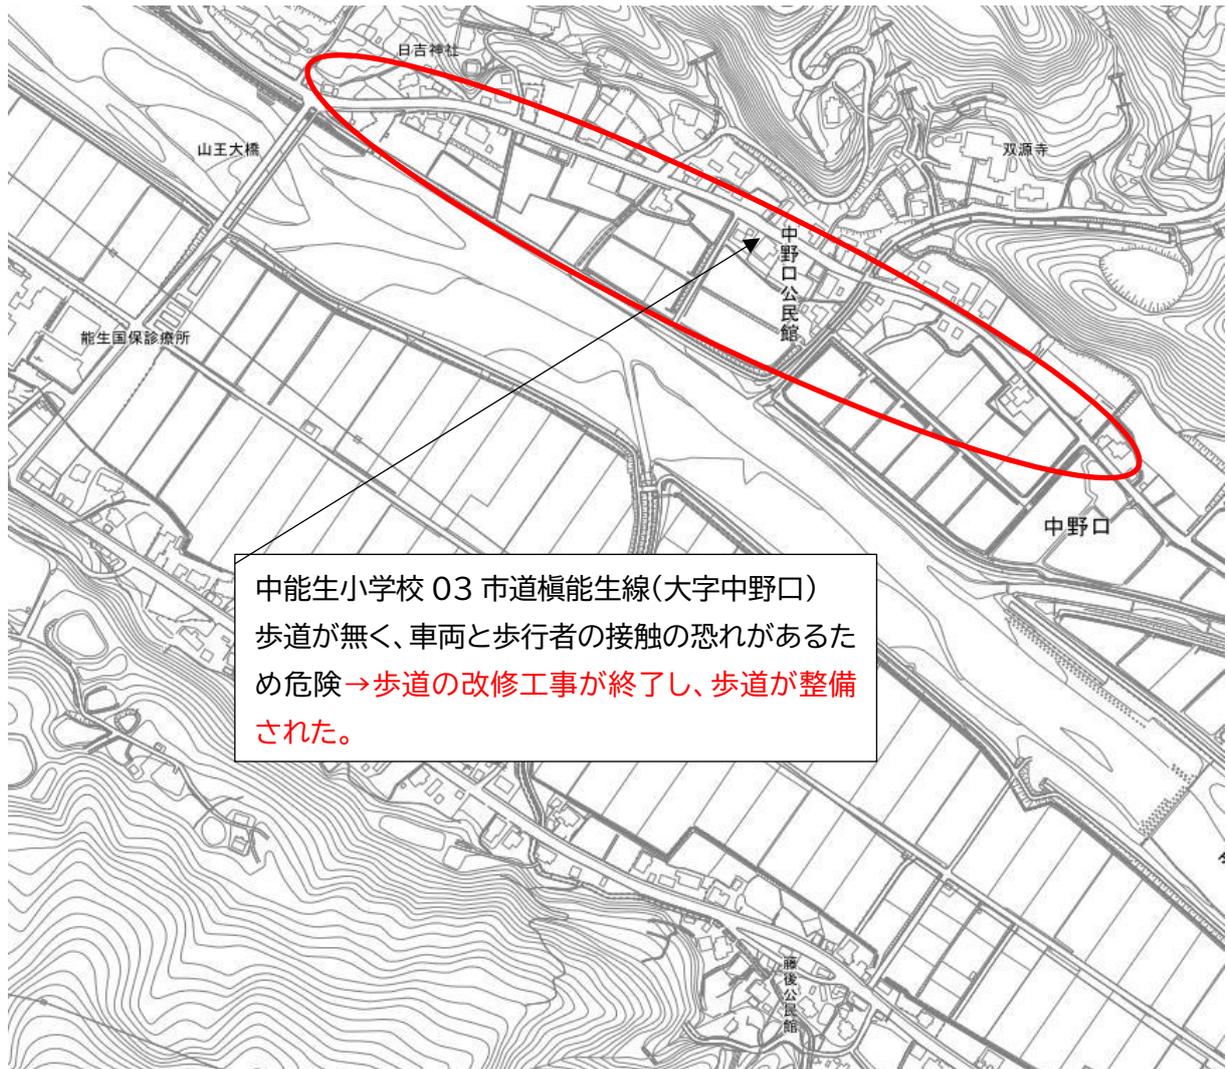
中能生小学校 01 県道西飛山能生線
横断歩道が薄くなっている。能生方面からだ左カーブ後に横断場所があるので視認しにくい。朝、東にある太陽と重なり、信号機が見えにくいことがある。登校指導中、児童が横断するときに、車が通行しそうなことがあった。この県道は制限速度時速40kmであるが、時速60kmほど出している自動車が多く危険を感じることが多い。

中能生小学校 02 県道西飛山能生線
能生方面からの「路面の横断歩道あり」の標識が薄くなっていたが、修正され整備された。過去には能生方面から来た車が止まってくださり、住民が横断しようとしたところ、順に停車して下さっていた3台を追い抜いた車がつっこんできたことがあった。この県道は制限速度時速40kmであるが、時速60kmほど出している自動車が多く危険を感じるが多い。

中能生小学校 03 市道榎能生線(大字中野口)
歩道が無く、車両と歩行者の接触の恐れがあるため危険→歩道の改修工事が終了し、歩道が整備された。
