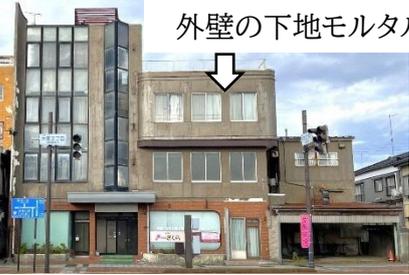
<p>外壁の下地モルタル</p>

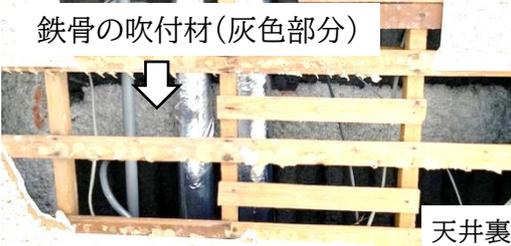
<p>鉄骨の吹付材(灰色部分)</p>

<p>隔離養生し、負圧を保ち湿潤化を行い撤去。撤去材の袋詰め保管。 撤去後、環境測定を行います。</p>
