第4節 災害の履歴

1 過去の主な自然災害(災害救助法・新潟県災害救助条例適用災害等)

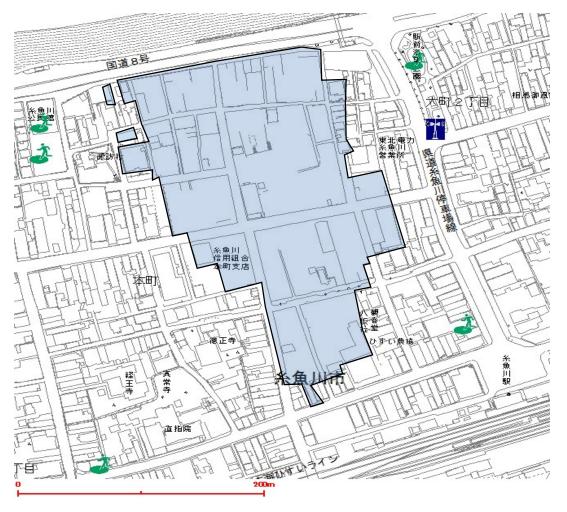
図-1 平成28年12月22日発生 糸魚川市駅北大火被災エリア

- (2) 被災エリア
 - ○大町1丁目、2丁目及び本町(図-1)
- (3) 被害状況
 - ア 焼失面積(被災エリア)約40,000㎡
 - イ 建造物147棟(全焼120棟 半焼5棟 部分焼22棟)
 - ウ 車両 29台
 - 工 負傷者 17名 (一般 2名 消防団員15名)
- (4) 気象状況
 - ア 気温18.4℃ 湿度 54.7% (12月22日 (木) 午前11時00分)
 - イ 最大瞬間風速 27.2m/s 南南東 (12月22日 (木) 午前11時40分)
- (5) 消火体制
 - ア消防関係

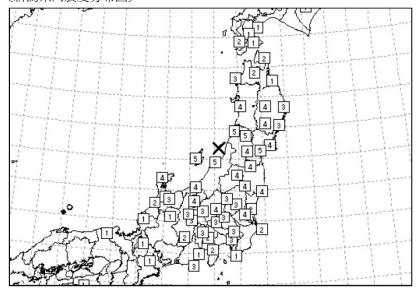
[新潟県内震度分布図]

発生年月日	1964年(昭和39年) 6月16日13時01分
震源•規模	新潟県下越沖 北緯38度22.2分、東経139度12.7分
長你 祝保	深さ34km マグニチュード7.5
各地の震度	本県では、かなりの広い地域が震度5という地震に見舞われた。 県内各地における震度分布は、次の図のとおりであるが、震源に近い村上市で は一部震度6に匹敵するところがあったといわれている。

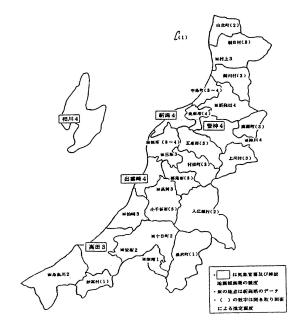
〔新潟県内震度分布図〕

発生年月日	1995年(平成7年)4月1日12時49分
	新潟県下越地方 北緯37度53.4分、東経139度14.8分
震源・規模 深さ16km マグニチュード5.6	
各地の震度	県北部を中心に震度4を観測した。県内各地における震度分布は、下図のとおりであるが、震源に近い笹神村の一部では震度6に近い揺れがあったものと推定される。

家屋の被害は、北蒲原郡の南部の豊浦町から水原町にかけての地域において顕著である。北北東から南南西方向に延びる長さ $6\sim7\,\mathrm{km}$ 、幅 $1\sim2\,\mathrm{km}$ の範囲では 震度 $5\,\mathrm{相当}$ の揺れが、更にこのうちの 笹神村の一部地域では震度 $6\,\mathrm{に近い揺れがあったものと推定される}$ 。

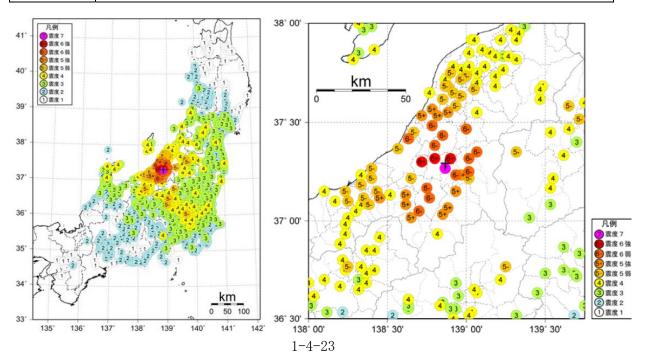
発生年月日	2004年(平成16年)10月23日17時56分
	新潟県中越地方 北緯37度17.5分、東経138度52.0分
震源・規模	深さ13km マグニチュード6.8
各地の震度	気象庁の発表した各地の震度は下図のとおり。 川口町において観測史上初めて震度7を記録するなど、各地で大きな揺れを観測した。 また、本震直後から大規模な余震が繰り返し発生した。

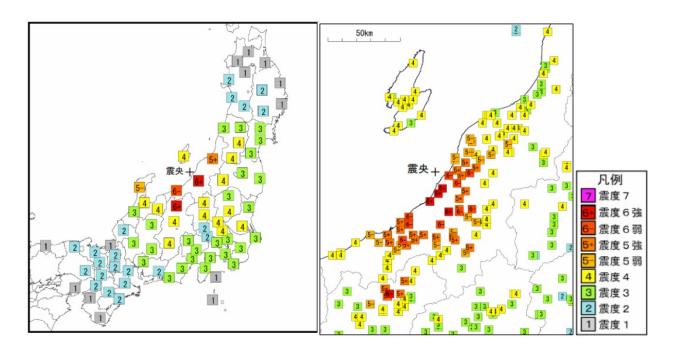
発生年月日	2007年(平成19年) 7月16日10時13分				
	新潟県上中越沖 北緯37度33.4分、東経138度36.5分				
震源・規模	深さ17km マグニチュード6.8				
各地の震度	気象庁の発表した各地の震度は下図のとおり。 柏崎市や刈羽村、長岡市小国町等で震度6強を観測した。
