# 調査結果報告書

調査件名： 教こ委第1号 旧東北電力ビル解体設計業務委託

調査場所： 糸魚川市大町2丁目地内

項目： アスベスト建材分析

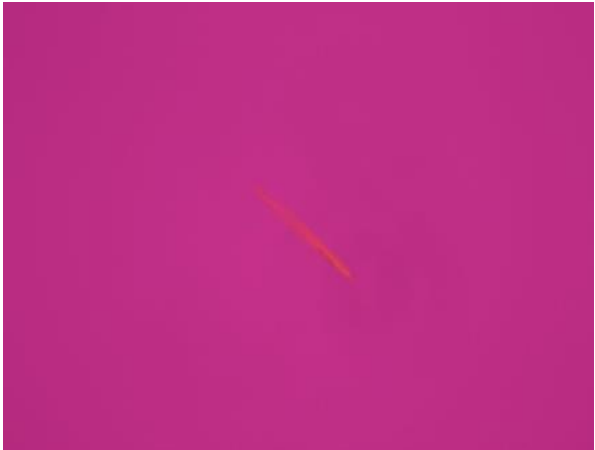
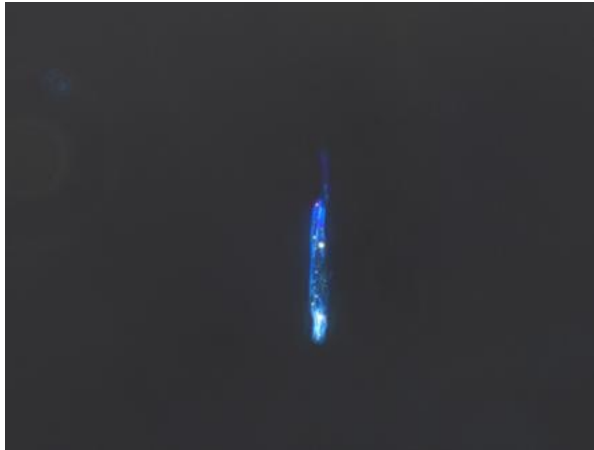
| 別添データ | 試料No. 4 |

| 試料名 | 外壁吹付け シリカスタッコ骨材塗装 | | | | |
| 判定 | 含有 | | 層構造 | 5層 | |
| | 層2 | 白色 | クリソタイル | 無 | 0.1~5.0% |
| | 層3 | 乳白色 | クリソタイル | 無 | 0.1~5.0% |

| 伸長の符号：正 | 浸液屈折率：1.550      分散色：（⊥）青色 |

| 試料<br>No. | 試料名 | 定性分析結果 |
|---|---|---|
| 4 | 外壁吹付け シリカスタッコ骨材塗装 | クリソタイル含有 |

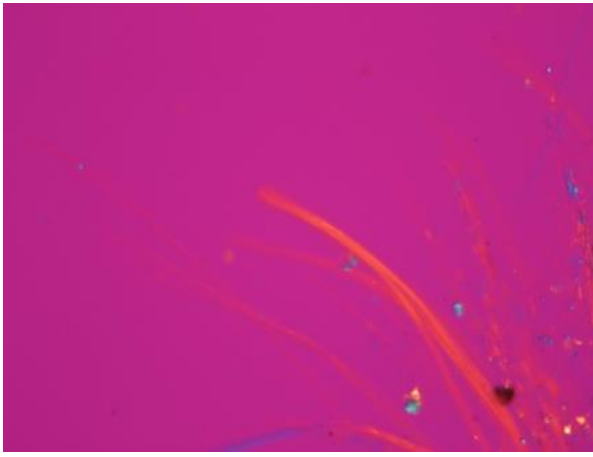
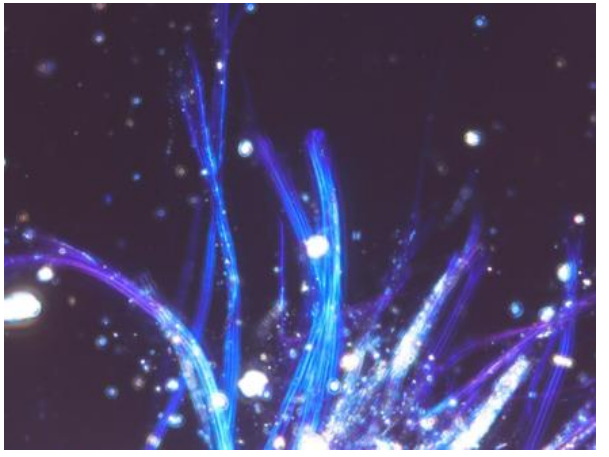
| 別添データ | 試料No. 5 |

| 試料名 | 渡り廊下 外壁 下地ラムダサイディング15mm | | | | |
| 判定 | 含有 | | 層構造 | 1層 | |
| | 層1 | ライトグレー | クリソタイル | 無 | 0.1～5.0% |

| 伸長の符号：正 | 浸液屈折率：1.550      分散色：（⊥）青色 |

| 試料<br>No. | 試料名 | 定性分析結果 |
|---|---|---|
| 5 | 渡り廊下 外壁 下地ラムダサイディング15mm | クリソタイル含有 |

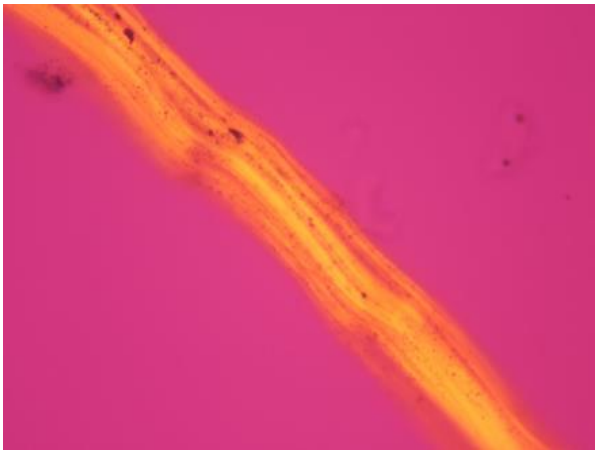
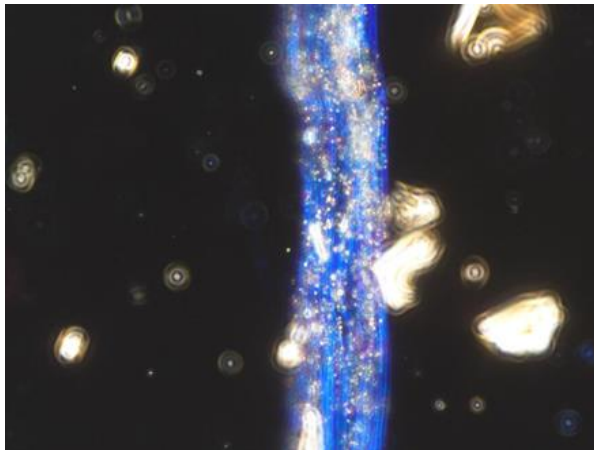
| 別添データ | 試料No. 13 |

| 試料名 | 1階宿直室 天井 木目石膏ボード | | | | |
| 判定 | 含有 | | 層構造 | 2層 | |
| | 層2 | ライトグレー | クリソタイル | 人造鉱物繊維 | 0.1~5.0% |

| 伸長の符号：正 | 浸液屈折率：1.550      分散色：（⊥）青色 |

| 試料 No. | 試料名 | 定性分析結果 |
|---|---|---|
| 13 | 1階宿直室 天井 木目石膏ボード | クリソタイル含有 |

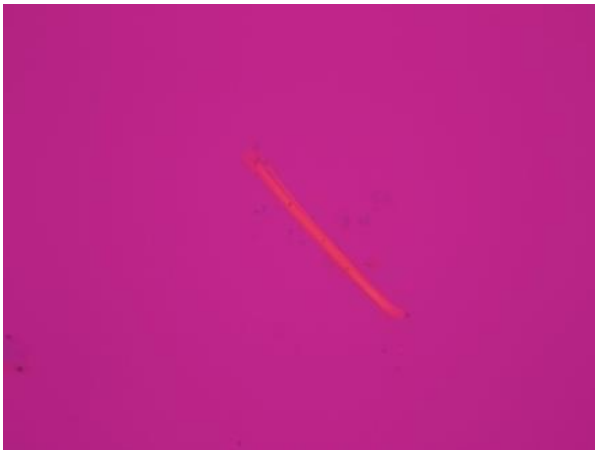
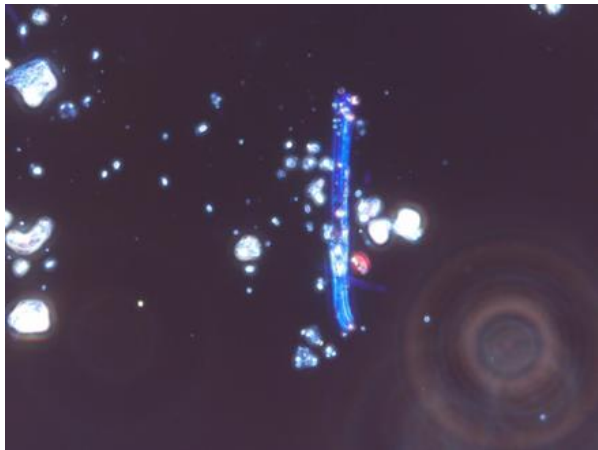
| 別添データ | 試料No. 14 |

| 試料名 | 1階倉庫2 ケイカル板 | | | | |
| 判定 | 含有 | | 層構造 | 1層 | |
| | 層1 | 白色 | クリソタイル | セルロース | 0.1～5.0% |

| 伸長の符号：正 | 浸液屈折率：1.550      分散色：（⊥）青色 |

| 試料 No. | 試料名 | 定性分析結果 |
|---|---|---|
| 14 | 1階倉庫2 ケイカル板 | クリソタイル含有 |

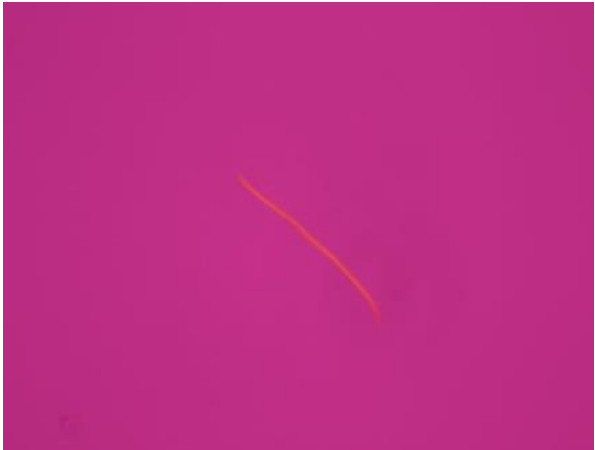
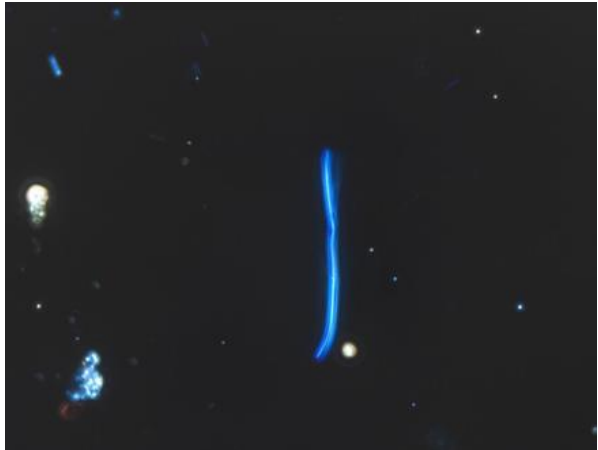
| 別添データ | 試料No. 17 |

| 試料名 | 1階空調機室 壁 スタッコ吹付塗装 | | | | |
| 判定 | 含有 | | 層構造 | 5層 | |
| | 層4 | 白色 | クリソタイル | 無 | 0.1~5.0% |

| 伸長の符号：正 | 浸液屈折率：1.550      分散色：（⊥）青色 |

| 試料 No. | 試料名 | 定性分析結果 |
|---|---|---|
| 17 | 1階空調機室 壁 スタック吹付塗装 | クリソタイル含有 |

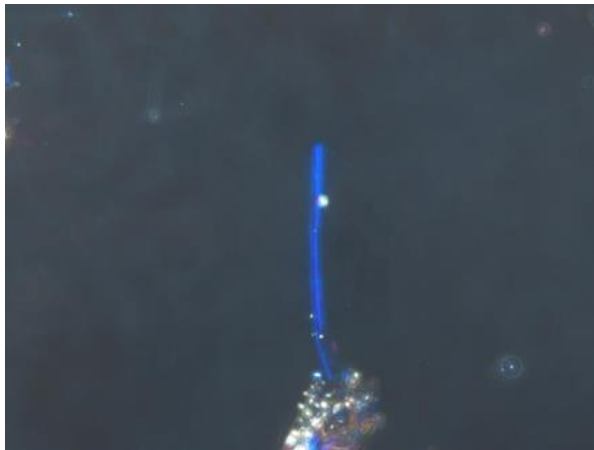
| 別添データ | 試料No. 21 |

| 伸長の符号：正 | 浸液屈折率：1.550      分散色：（⊥）青色 |

| 試料 No. | 試料名 | 定性分析結果 |
|---|---|---|
| 21 | 2階事務室 床 クッションフロア | クリソタイル含有 |

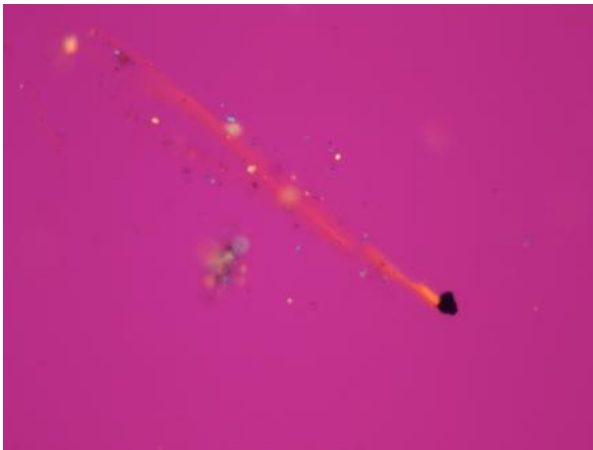
| 別添データ | 試料No. 22 |

| 伸長の符号：正 | 浸液屈折率： 1.550      分散色：（⊥） 青色 |

| 試料 No. | 試料名 | 定性分析結果 |
|---|---|---|
| 22 | 2階事務室 ビニル巾木 | クリソタイル含有 |

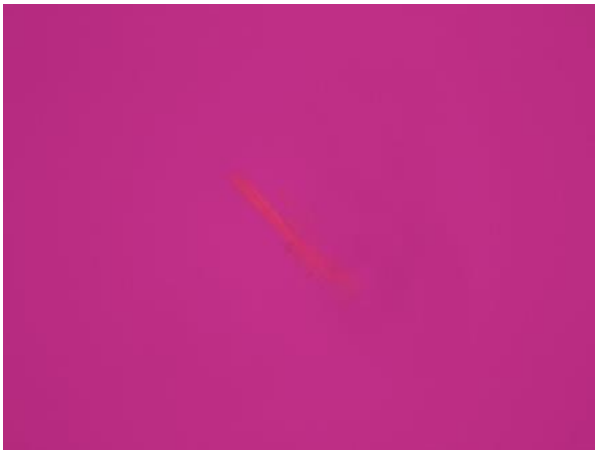
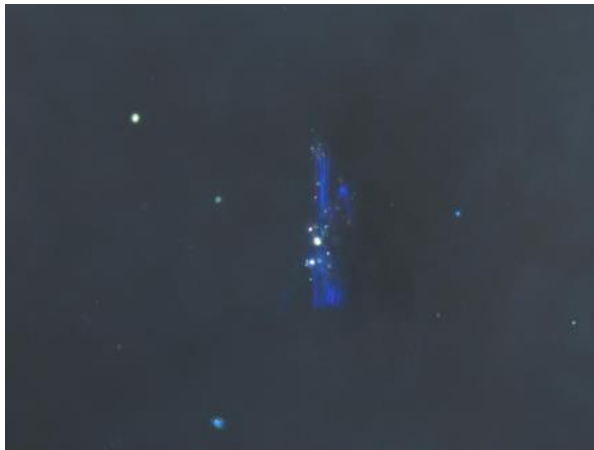
| 別添データ | 試料No. 28 |

| 伸長の符号：正 | 浸液屈折率：1.550      分散色：（⊥）青色 |

| 試料 No. | 試料名 | 定性分析結果 |
|---|---|---|
| 28 | 2階事務室2 床 モルタル | クリソタイル含有 |

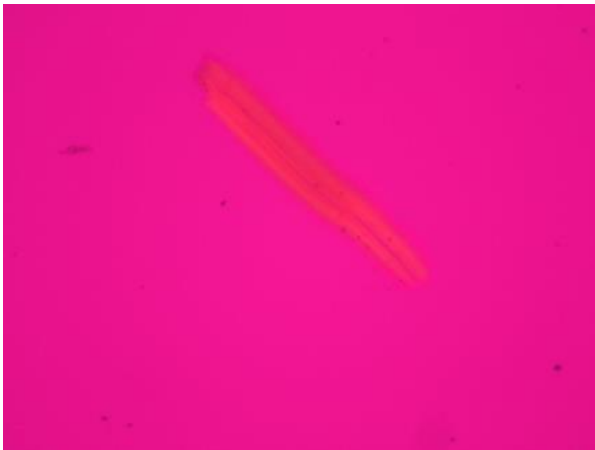
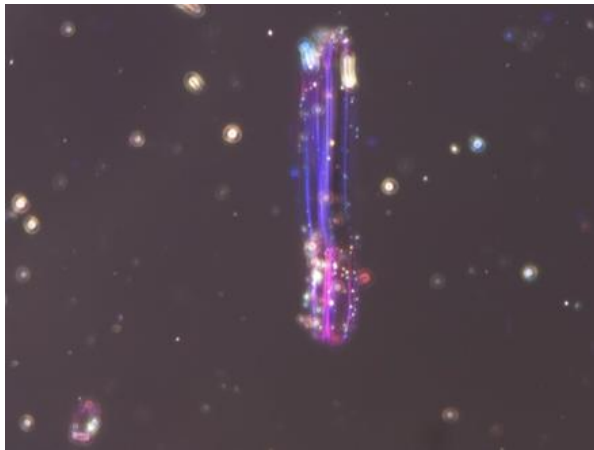
| 別添データ | 試料No. 33 |

| 伸長の符号：正 | 浸液屈折率：1.550      分散色：（⊥）青色 |

| 試料<br>No. | 試料名 | 定性分析結果 |
|---|---|---|
| 33 | 3階階段ホール2 ビニル床タイル | クリソタイル含有 |

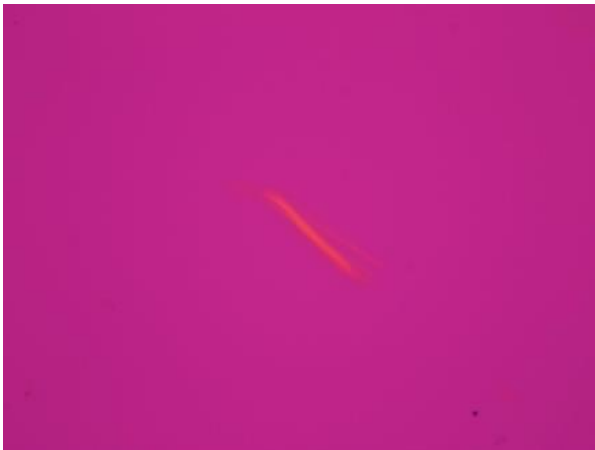
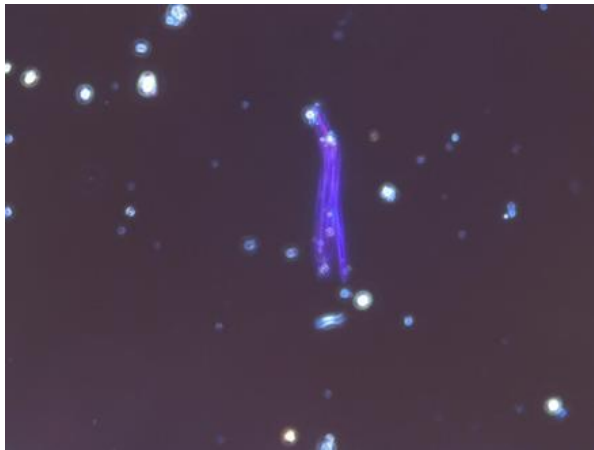
| 別添データ | 試料No. 41 |

| 伸長の符号：正 | 浸液屈折率：1.550      分散色：（⊥）青色 |

| 試料 No. | 試料名 | 定性分析結果 |
|---|---|---|
| 41 | 3階渡り廊下1 床 モルタル | クリソタイル含有 |

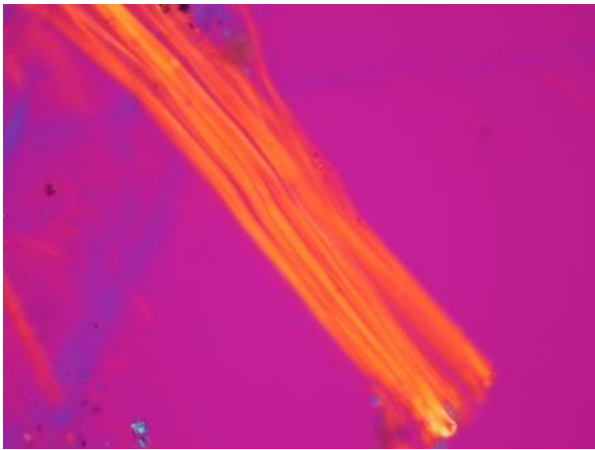
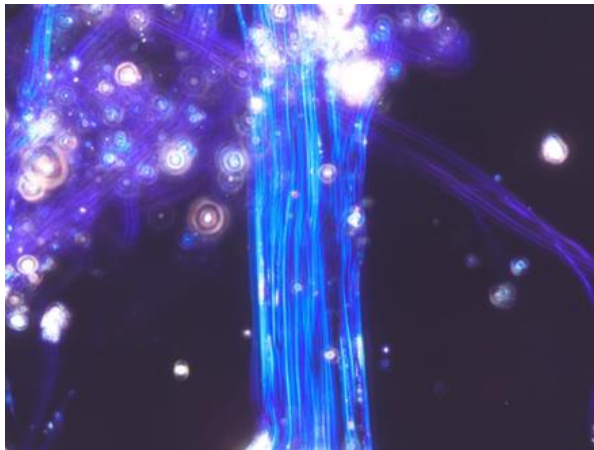
| 別添データ | 試料No. 46 |

| 伸長の符号：正 | 浸液屈折率：1.550      分散色：（⊥）青色 |

| 試料 No. | 試料名 | 定性分析結果 |
|---|---|---|
| 46 | 外壁1 アスロック60mm塗装品 | クリソタイル含有 |

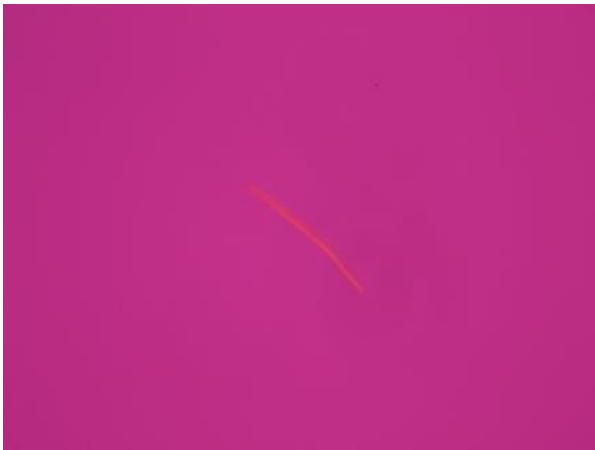
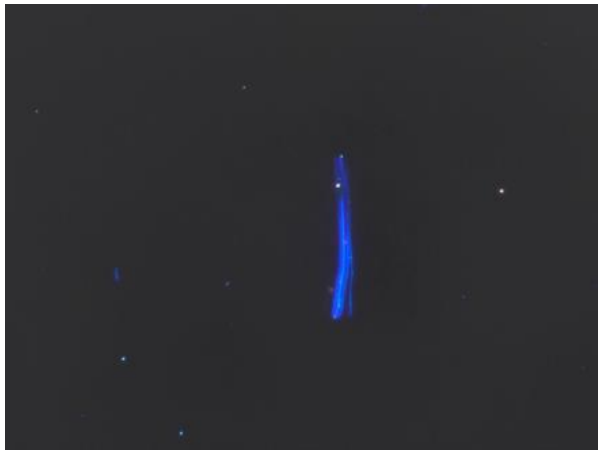
| 別添データ | 試料No. 50 |

| 伸長の符号：正 | 浸液屈折率：1.550      分散色：（⊥）青色 |

| 試料 No. | 試料名 | 定性分析結果 |
|---|---|---|
| 50 | 2階事務所 床下地 モルタル | クリソタイル含有 |

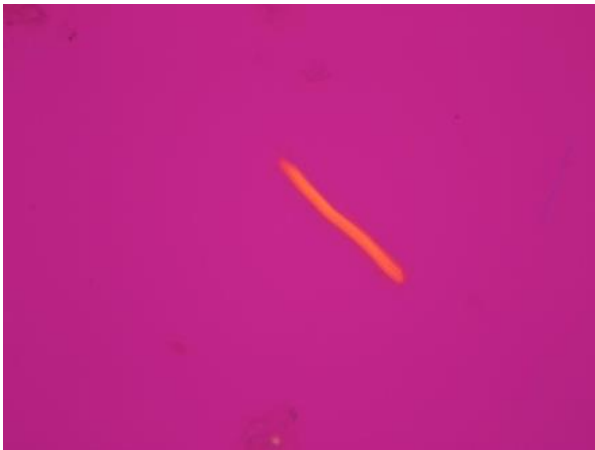
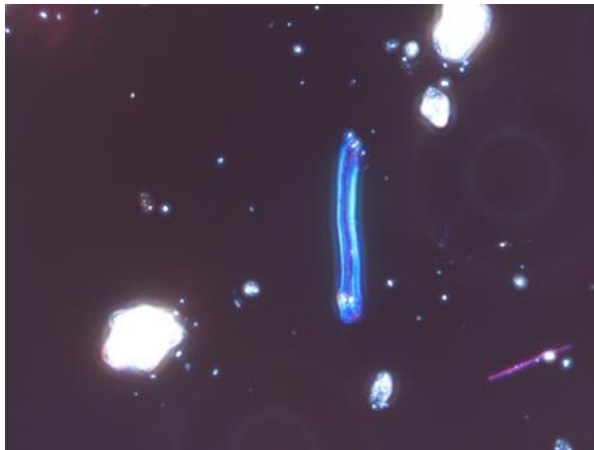
| 別添データ | 試料No. 51 |

| 伸長の符号：正 | 浸液屈折率：1.550      分散色：（⊥）青色 |

| 試料<br>No. | 試料名 | 定性分析結果 |
|---|---|---|
| 51 | 3階通信機械室 床下 モルタル | クリソタイル含有 |

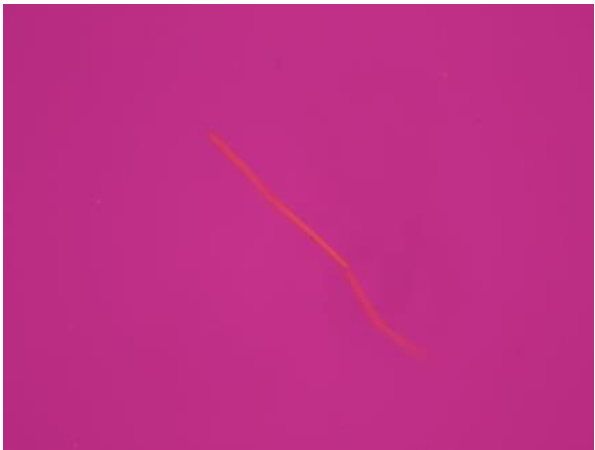
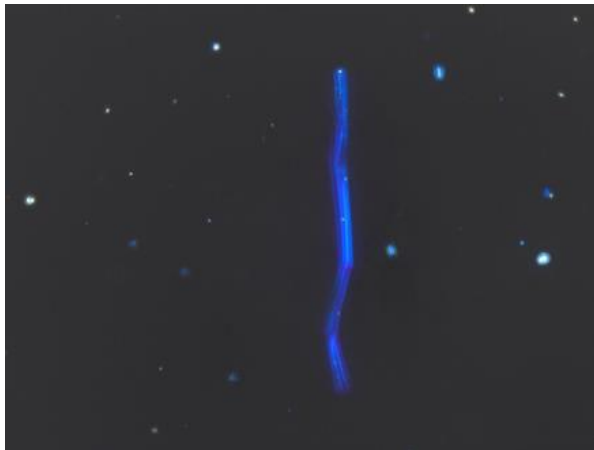
| 別添データ | 試料No. 58 |

| 伸長の符号：正 | 浸液屈折率：1.550      分散色：（⊥）青色 |

| 試料<br>No. | 試料名 | 定性分析結果 |
|---|---|---|
| 58 | 床 下地モルタル | クリソタイル含有 |
