平成 29 年 1 月 13 日
国土交通省国土技術政策総合研究所
国立研究開発法人建築研究所

平成 28 年（2016 年）12 月 22 日に発生した 新潟県糸魚川市における大規模火災に係る現地調査報告（速報）

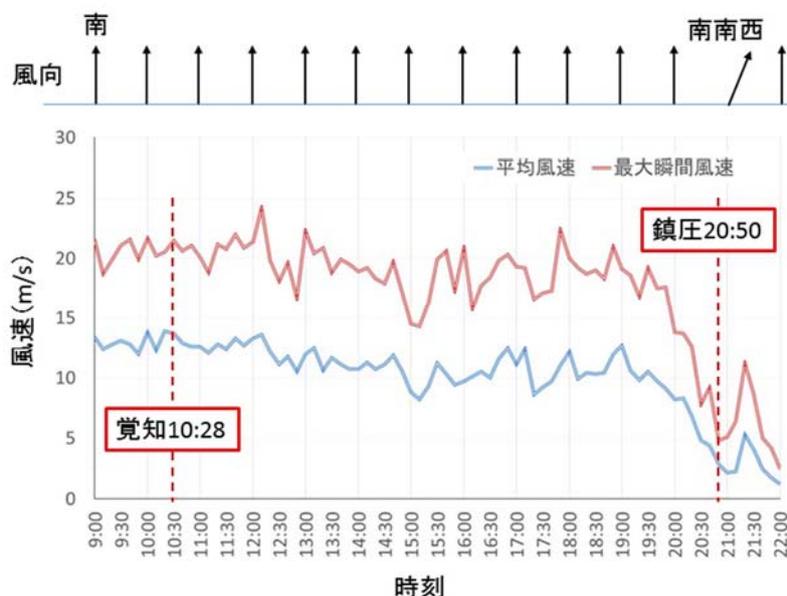
図 4.2.1 アメダス観測地点 (糸魚川) における火災当日の風速と風向

焼損区域最寄りの気象庁のアメダス観測所(糸魚川)によれば、火災当日の日中の気温は 16.8℃～20.4℃、風向と風速は図 4.2.1 のように風向はほぼ南で、火災覚知から 19 時までの間、風速は 10m/s 前後 (10 分間平均値)、最大瞬間風速は 20m/s 前後で推移していた。また、12 時 10 分には最大瞬間風速が 24.2m/s (風向は南) を記録している。なお、アメダス観測所は焼損区域の東、約 1,300m の地点 (図 4.2.2) にあり、風速計の地上高さは 10m である。

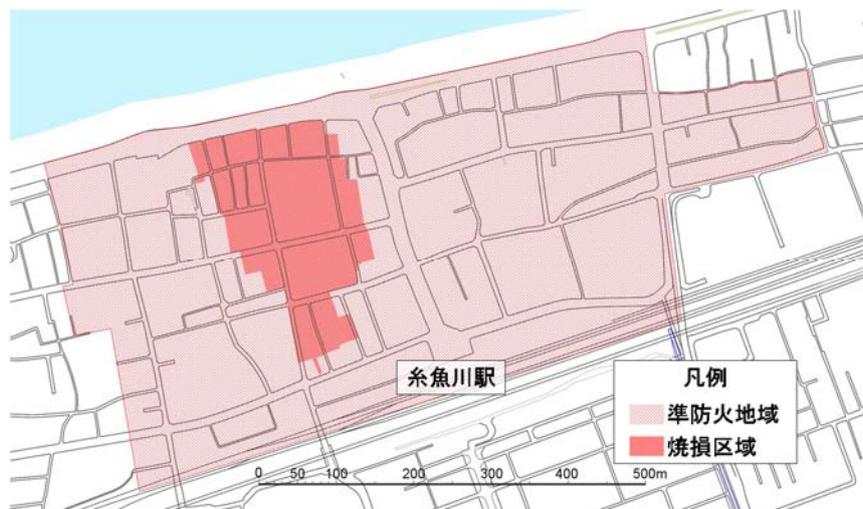
図 4.3.1 糸魚川市における準防火地域指定状況

糸魚川市は昭和 35 年（1960 年）に今回の焼損区域を含む 26.89ha（268,900m²）を準防火地域に指定している。さらに、昭和 43 年（1968 年）には既存準防火地域東側の近隣商業地域を新たに準防火地域に追加指定し、32.2ha（322,000m²）となって現在に至っている（図 4.3.1）。

また、火災発生時点の実情としては、写真等から判断すると、当該地域では古い建物が多く、準防火地域の木造建物に対して求められる外壁の防火構造や開口部における防火設備の設置などの対策が行われていない建物が混在していたものと考えられる。
